MA 39 – VFA 2018-1065.02

Untersuchungsbericht

Kalksteinplatten

Bestimmung der Widerstandsfähigkeit gegen
Frost-Tau-Wechsel ohne Tausalz

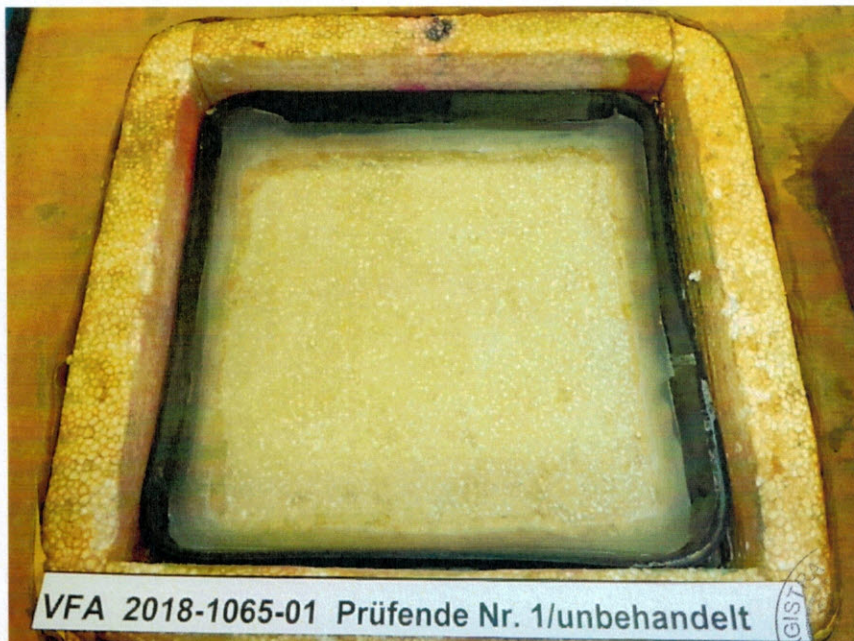
Bild Nr. 2018-1065-01-6

Prüfende Platte Nr. 1
(unbehandelt)

Abwitterungsmenge: 2 g/m²

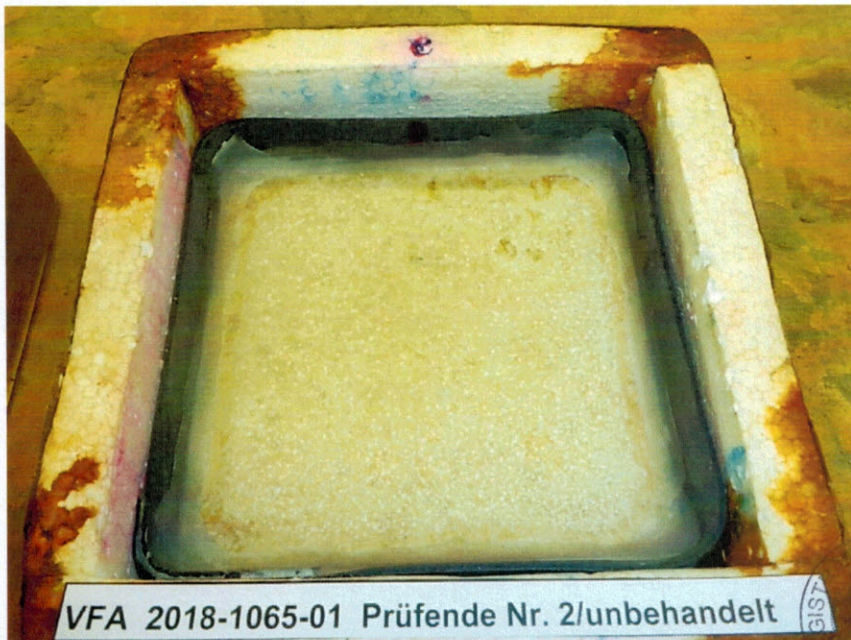
Bild Nr. 2018-1065-01-8

Prüfende Platte Nr. 2
(unbehandelt)

Abwitterungsmenge: 16 g/m²

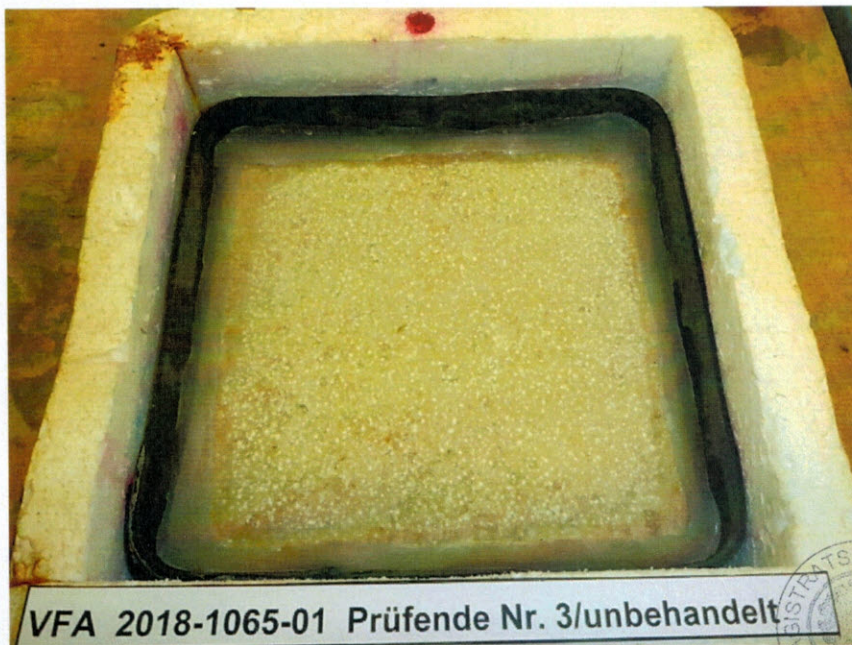
Bild Nr. 2018-1065-01-10

Prüfende Platte Nr. 3
(unbehandelt)

Abwitterungsmenge: 1 g/m²

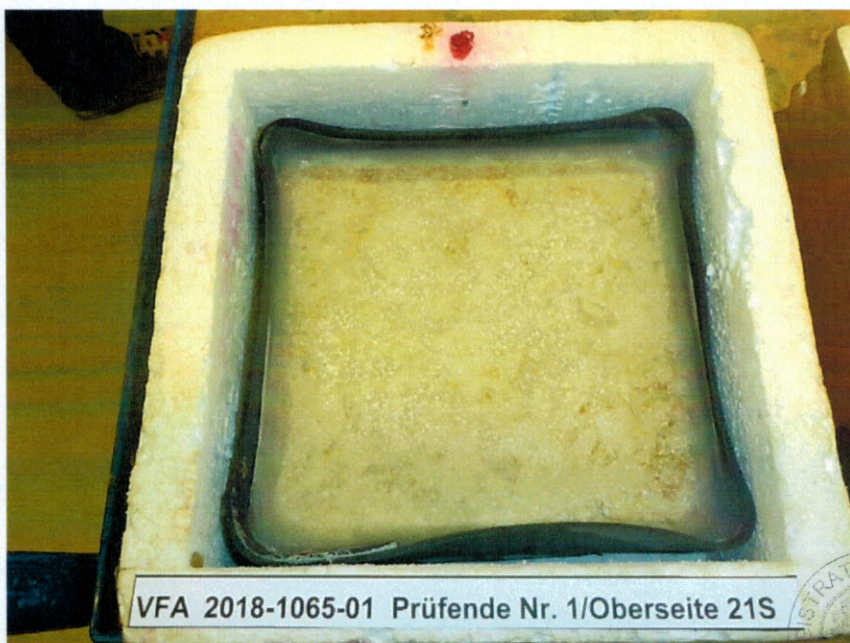
Bild Nr. 2018-1065-01-12

Prüfende Platte Nr. 1
(Oberseite imprägniert mit
„21S“)

Abwitterungsmenge: 5 g/m²

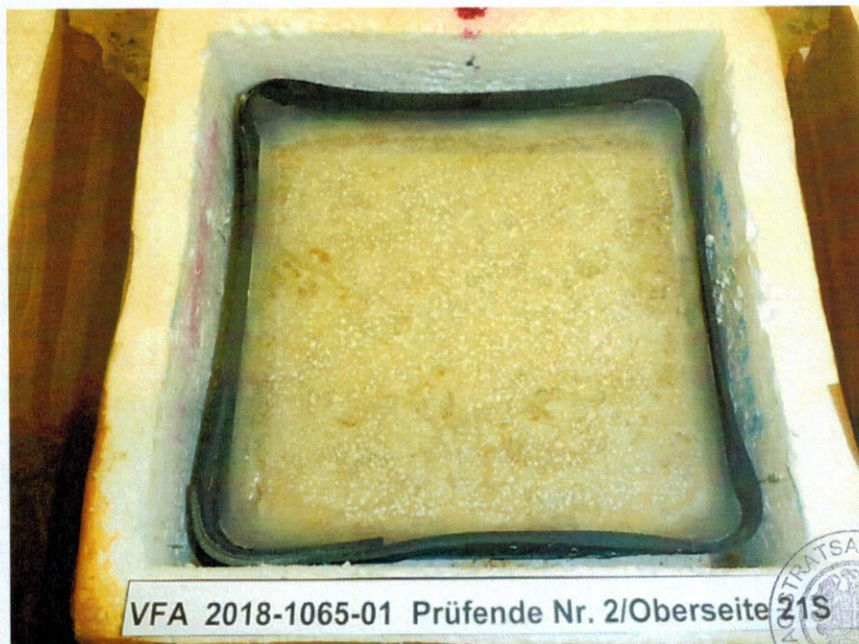
Bild Nr. 2018-1065-01-14

Prüfende Platte Nr. 2
(Oberseite imprägniert mit
„21S“)

Abwitterungsmenge: 8 g/m²

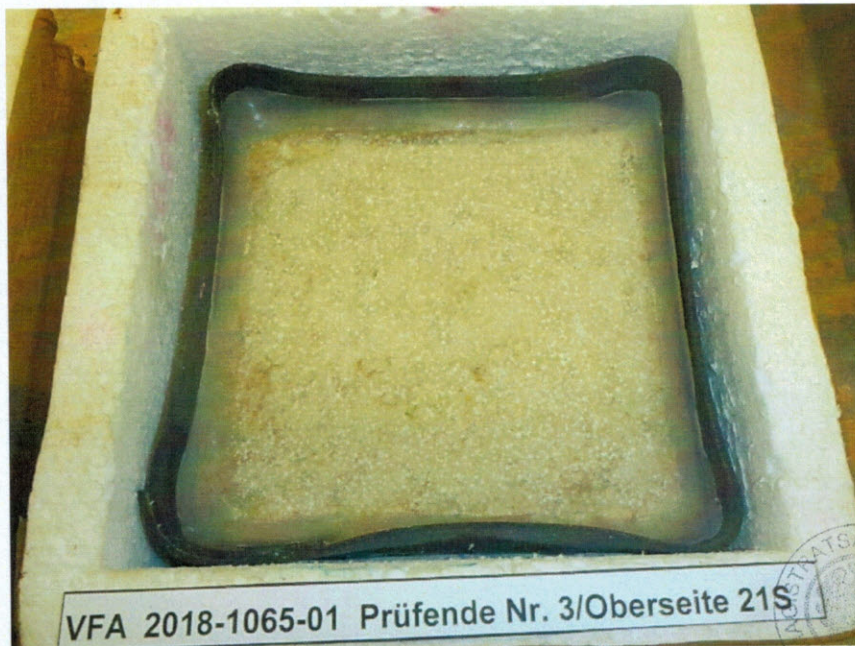
Bild Nr. 2018-1065-01-16

Prüfende Platte Nr. 3
(Oberseite imprägniert mit
„21S“)

Abwitterungsmenge: 2 g/m²

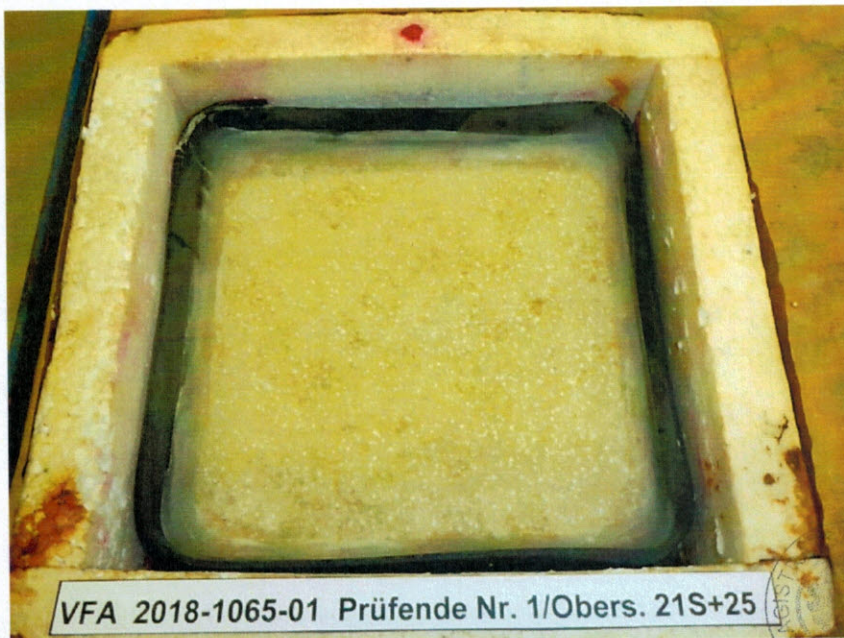
Bild Nr. 2018-1065-01-18

Prüfende Platte Nr. 1
(Oberseite imprägniert mit
„21S + 25“)

Abwitterungsmenge: 1 g/m²

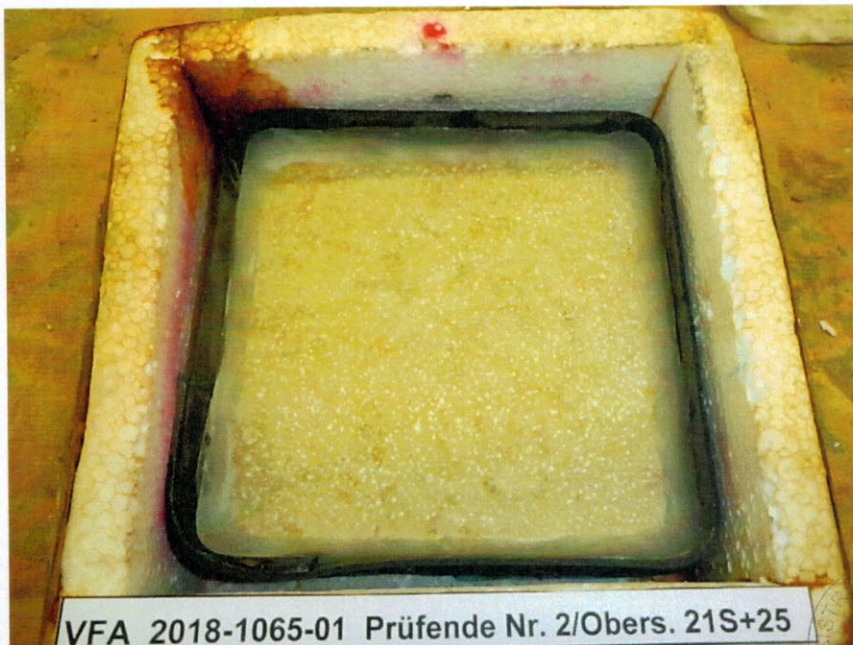
Bild Nr. 2018-1065-01-20

Prüfende Platte Nr. 2
(Oberseite imprägniert mit
„21S + 25“)

Abwitterungsmenge: 1 g/m²

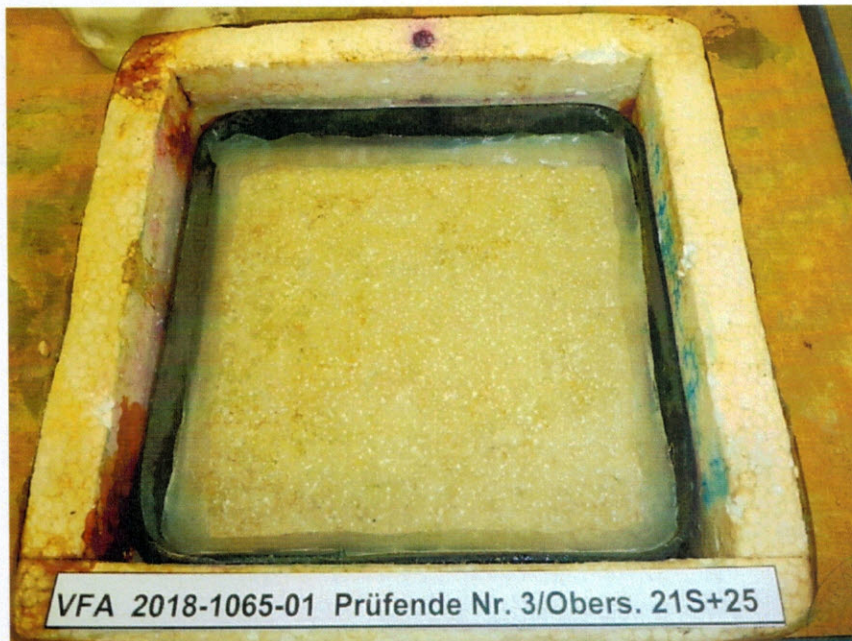
Bild Nr. 2018-1065-01-22

Prüfende Platte Nr. 3
(Oberseite imprägniert mit
„21S + 25“)

Abwitterungsmenge: 1 g/m²
